Izvirni znanstveni članek  
Original scientific paper

## ZNAČILNOSTI POŠKODB DREVJA IN TAL PRI REDČENJU SESTOJEV S TEHNOLOGIJO STROJNE SEČNJE NA PRIMERU DELOVIŠČA ŽEKANC

Boštjan KOŠIR\*, Robert ROBEK\*\*

## CHARACTERISTICS OF THE STAND AND SOIL DAMAGE IN CUT-TO-LENGTH THINNING ON THE ŽEKANC WORKING SITE (SW SLOVENIA)

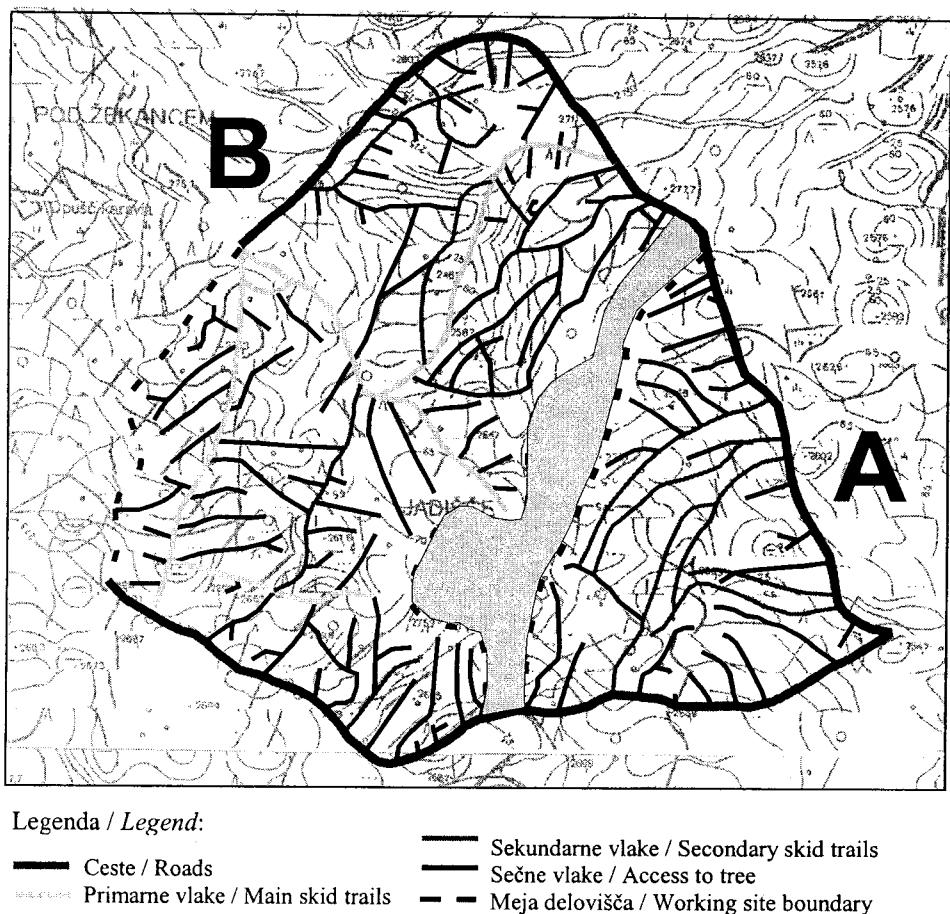
Prometnice smo narisali na karto (slika 3) in za vsako delovno polje izračunali osnovne kazalnike sekundarne odprtosti (preglednica 6). Gostota vlak je večja v delovnem polju A, kjer zaradi lege cest ni bilo potrebe po primarnih vlakah. Gostota vseh vlak v obeh delovnih poljih je znatno višja od tiste pri uveljavljenih tehnologijah traktorskega spravila lesa v Sloveniji (preglednica 7). Opazimo podobnost med skupno gostoto primarnih in sekundarnih vlak pri strojni sečnji ter gostoto načrtovanih vlak pri uveljavljenih tehnologijah spravila lesa pri nas. Glavnina razlik v skupni gostoti sekundarnih prometnic izhaja iz odstopanj med količino t.i. sečnih vlak in nenačrtovanih vlak. Razlika izvira iz narave tehnologije kratkega lesa, ki povzroča praviloma večji obseg talnih poškodb.

Slika 3: Primarne, sekundarne in sečne vlake na delovnih poljih A in B

Figure 3: Plan of the primary, secondary and »access to tree« trails on logging units A and B

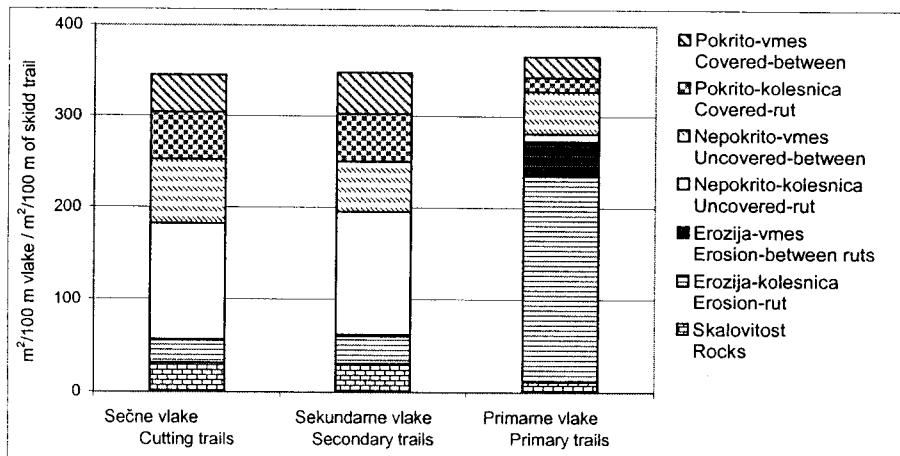
Podrobnejša analiza površja na vlakah je pokazala, da se na kolesnicah in na vmesni površini pojavijo vse kategorije tal (grafikon 1). Najredkeje smo določili erodirana nepokrita tla na področju med kolesnicama (največkrat na priključku vlake na cesto), delež erodiranih tal na kolesnicah pa se stopnjuje s pogostostjo voženj zgibnega prikoličarja in je največji na primarnih vlakah. Tla na kolesnicah sečnih vlak praviloma ne kažejo znakov progresivne degradacije, medtem ko pri primarnih vlakah ne moremo več govoriti o gozdnih tleh. Z vidika sprememb tal so sekundarne vlake bolj podobne sečnim vlakam.

Grafikon 1: Povprečna struktura površja vlak neposredno po končanem delu na delovišču Žekanc

*Graph 1: Average structure of the skid trail surface immediately after the work was finished in the Žekanc working site*

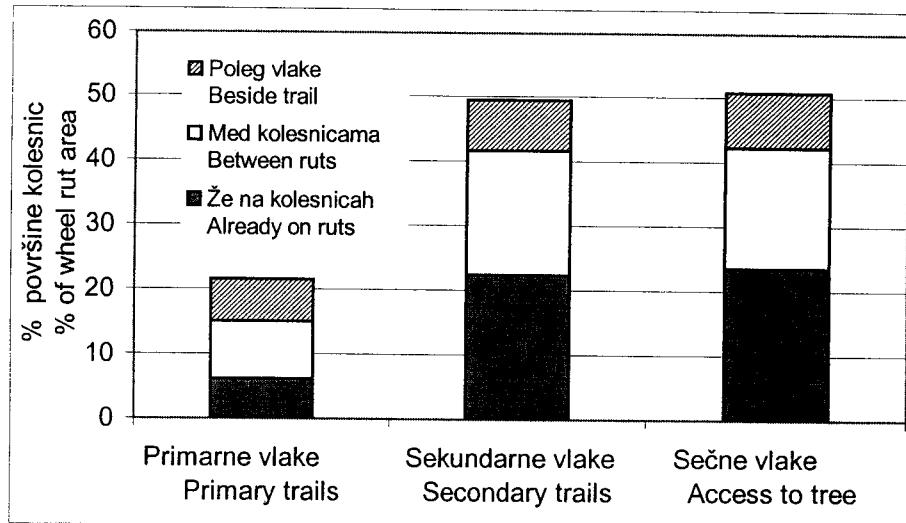
Grafikon 2: Povprečna količina in lokacija sečnih ostankov za pokrivanje kolesnic v stlačeni debelini 10 cm pri različnih kategorijah vlak na delovišču Žekanc

Graph 2: Average quantity and location of the cutting residues for covering the ruts in 10 cm compacted depth in different skid trail categories in Žekanc working site
