Dejan Perčič, dipl. inž.

Dendrokronološke raziskave lesa iz stavb pri Sv. Primožu nad Kamnikom

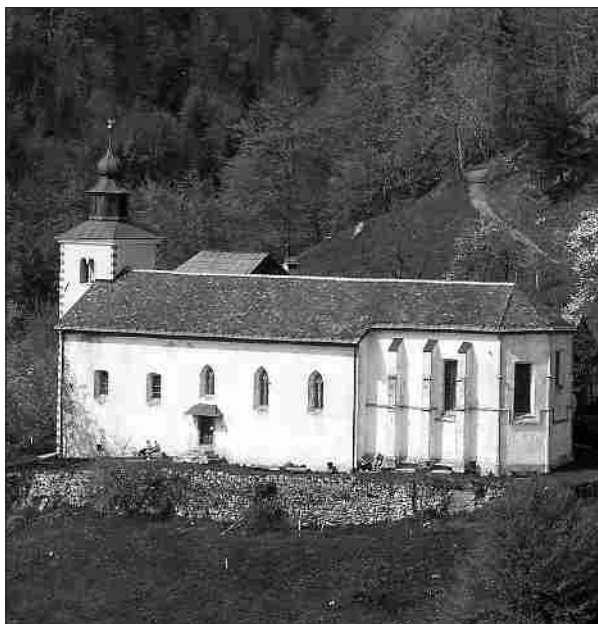
Cerkev sv. Primoža in Felicijana

Rezultati preiskave ostrešja cerkve sv. Primoža in Felicijana so bili naslednji: strešna konstrukcija nad glavno ladjo je iz jelovega lesa. Glede na referenčno slo-

vensko jelovo kronologijo/7/ smo ga datirali v leto 1848. Po natančnem pregledu lesa iz konstrukcije sklepamo, da so les za ostrešje posekali pozimi 1848/49 in ostrešje najverjetneje postavili v letu 1849.

Pri odvzemu vzorcev iz ostrešja nad cerkveno ladjo smo opazili, da je glavni del ostrešja iz leta 1848, veliko špirovcev pa je imelo sledi predhodne rabe, kar kaže, da so bili prej del neke starejše konstrukcije, morda prav prejšnje strešne konstrukcije cerkvene ladje. Žal ta les ni vseboval dovolj branik in ni bil primeren za dendrokronološko ugotavljanje starosti.

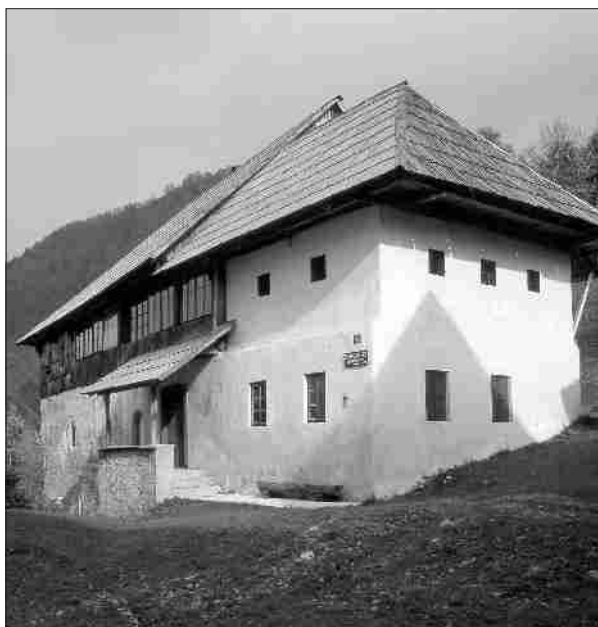
Mežnarija

Vzorci za dendrokronološko raziskavo objekta mežnarija smo odvzeli iz lesa strešne konstrukcije, brun iz severne stene in iz lesa v kleti. Dendrokronološko datiranje vzorcev iz ostrešja in iz kleti ni bilo uspešno, ker so v splošnem imeli premalo branik. Vzorce iz smrekovih

brun na severni zunanji steni, ki so vsebovali zadnjo braniko pod skorjo, pa smo datirali v leto 1760. V en dendrokronološko datirani poveznik je bila vrezana letnica 1760.

Mežnarija naj bi po ustnih virih pogorela leta 1760. Čeprav lesa iz kleti in ostrešja nismo mogli datirati, smo ugotovili, da je les iz kleti, zunanje stene in ostrešja različnega izvora in iz različnih obdobj. To nakazuje, da je les iz kleti najverjetneje iz dela stavbe, ki je preživel požar, les iz stene je bil nameščen takoj po požaru leta 1760, les ostrešja pa je verjetno mlajši.

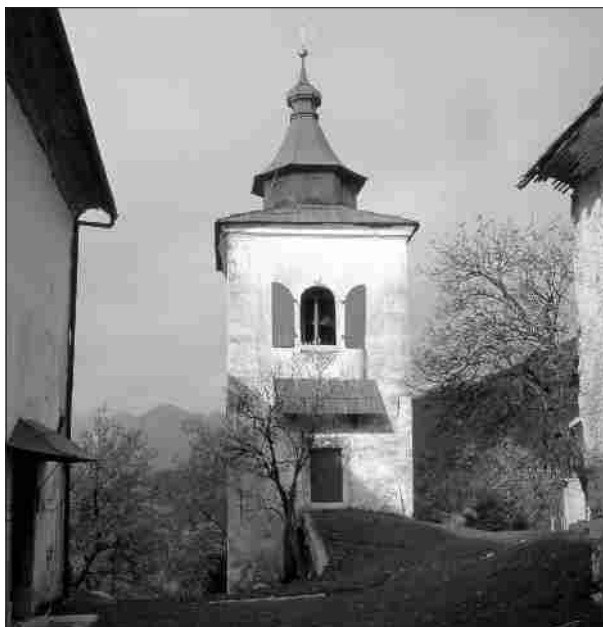
Prostostoječi zvonik

Prostostoječi zvonik, ki stoji med cerkvijo sv. Primoža in Felicijana in mežnarijo, je narejen v treh etažah. Pri ogledu smo ugotovili, da je les primeren za dendrokronološko raziskavo v ostrešju zvonika in v poveznikih, ki nosijo tla zgornje etaže. Datiranje lesa je bilo žal neuspešno.

Raziskave pa so pokazale, da je imel les iz poveznikov veliko branik in se je po rastnih vzorcih zelo razlikoval od lesa ostrešja, ki je imel malo branik. Pri odvzemu vzorcev iz ostrešja smo tudi opazili, da je imela večina leg sledi predhodne uporabe. Na nekaterih legah so bile celo poslikave, kar nakazuje, da je bil les predhodno uporabljen v nekem drugem objektu.

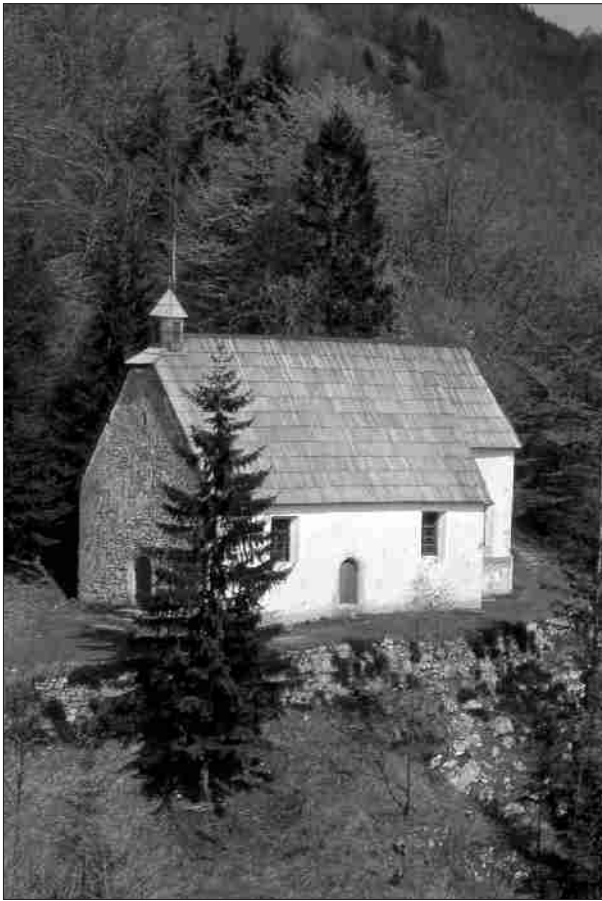
Cerkev sv. Petra

Les smo odvzeli samo iz strešne konstrukcije, ker je bil samo tam primeren za vzorčenje in dendrokronološko datiranje. Vzorce smo odvzeli iz konstrukcije nad ladjo in nad prezbiterijem.

Medtem ko je les nad ladjo smrekov, je nosilna konstrukcija (kapne lege in povezniki) nad prezbiterijem narejena iz macesnovine. Datirali smo samo les nad ladjo, in to v leto 1499. Nosilne konstrukcije (kapne lege in povezniki) nad prezbiterijem iz macesnovine nismo mogli datirati, vzorci širin branik pa kažejo, da je les iz drugega obdobja kot konstrukcija iz smrekovine. Datiranje v leto 1499 dopolnjuje podatke iz pisnih virov, ki poročajo, da je bila cerkev zgrajena ob koncu 15. stoletja./4/ Viri, ki sem jih pregledal, navajajo, da je bila cerkev zgrajena naenkrat v celoti in je taka tudi danes. Naši rezultati pa nakazujejo, da bi prezbiterij lahko dodali kasneje.
