VPLIV OBDELAVE IN IZVEDBE FASADE NA POJAV MODRENJA NA FASADI MODELNEGA OBJEKTA

Influence of treatment and facade implementation on the blue staining on facade of the model object

Mojca Žlahtič*, Nejc Thaler, Sergej Medved, Franc Pohleven, Luka Krže, Marko Željko, Boštjan Lesar, Miha Humar

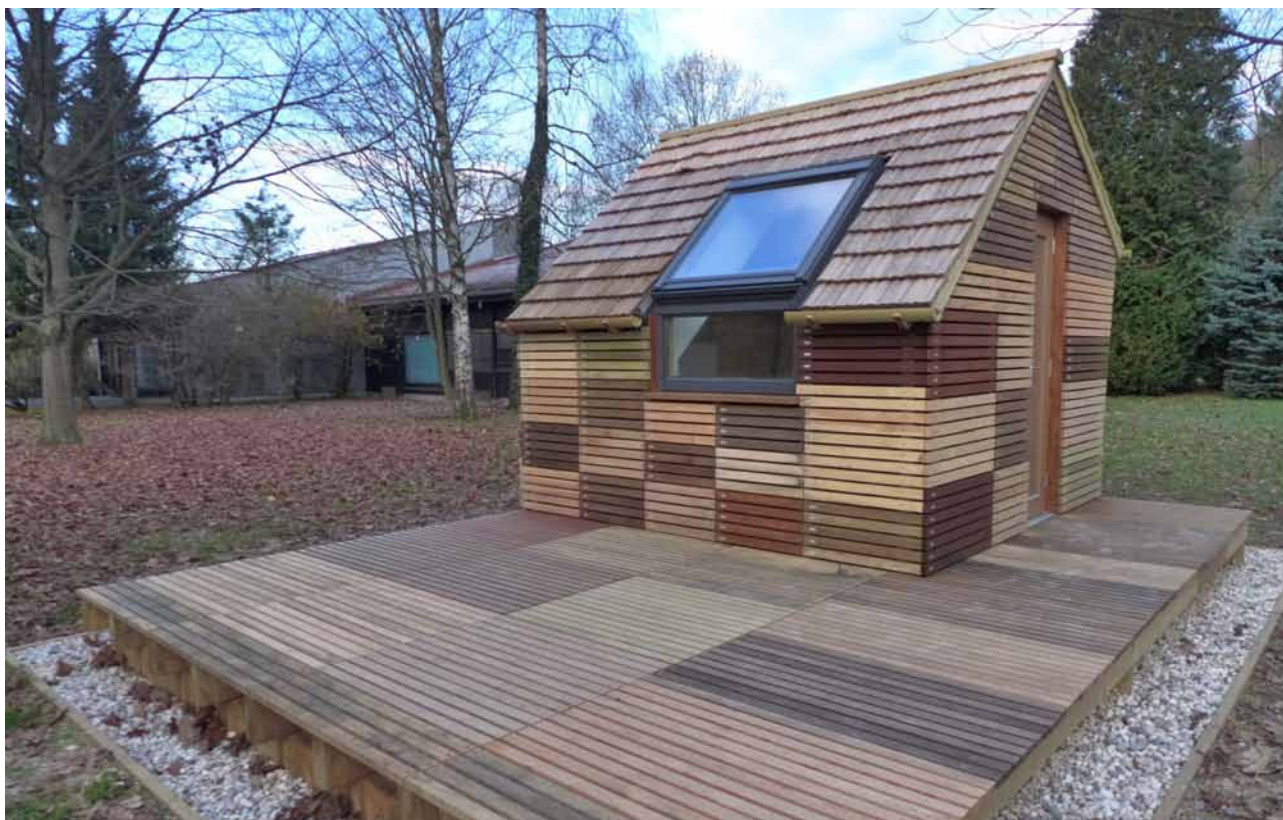
Slika 1: Izgled modelnega objekta za spremljanje življenjske dobe lesa. Objekt se nahaja na vrtu Oddelka za lesarstvo in je bil postavljen poleti 2013, konec oktobra 2013 pa smo nanj pritrdili še fasado.

Na vrtu Oddelka za lesarstvo smo postavili modelni objekt. Objekt je zgrajen v skeletni zasnovi. Fasada objekta je skeletna, izdelana iz več različnih materialov, ki jih uporabljajo v lesarstvu. Objekt je bil postavljen poleti 2013, konec oktobra 2013 pa smo nanj pritrdili še fasado. V različnih časovnih obdobjih smo ocenili pojav gliv modrivk in plesni na fasadi v skladu z modificiranim standardom SIST EN 152-1 (1996).

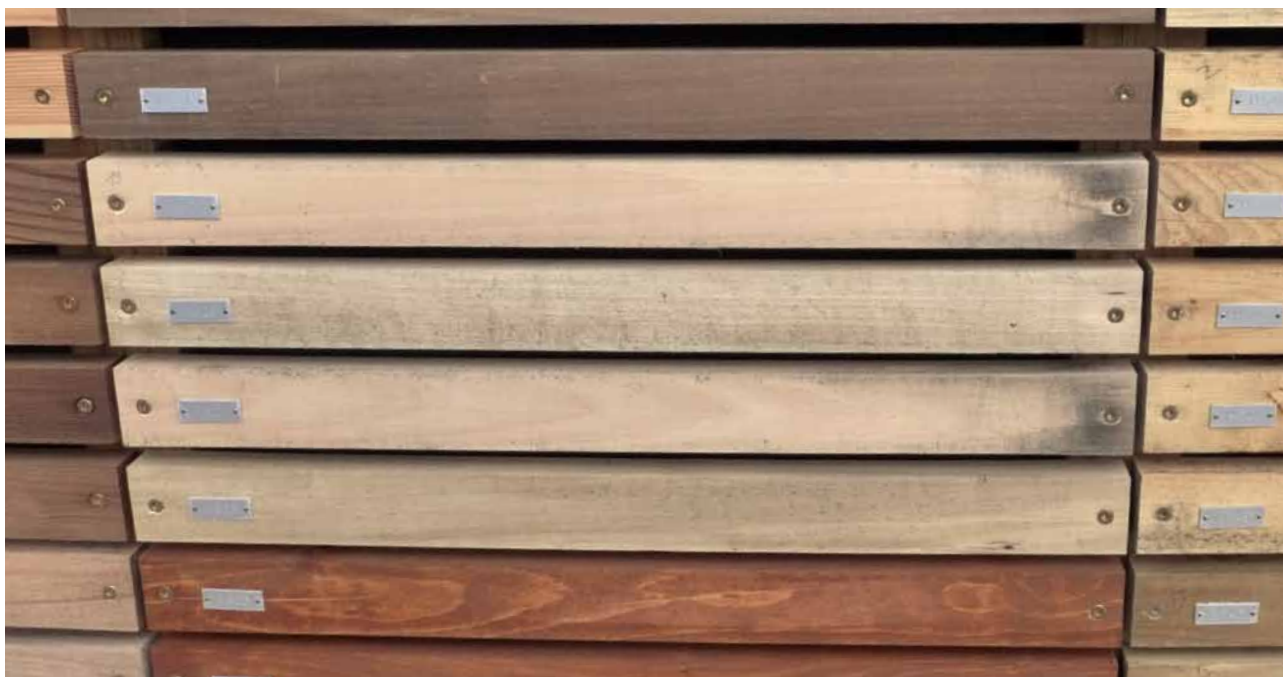
Slika 2: Pojav modrenja na lesenih fasadnih elementih (avtor: Miha Humar)

V kolikor med seboj primerjamo različne smeri neba, so najmanj pomodreli vzorci na severni fasadi (najboljša konstrukcijska zaščita z napuščem), najbolj pa vzorci na zahodni in južni fasadi, ki so bili praktično brez konstrukcijske zaščite. To se še posebej odraža na južni fasadi, prek katere je tekla vsa voda, ki je pritekla s strehe.

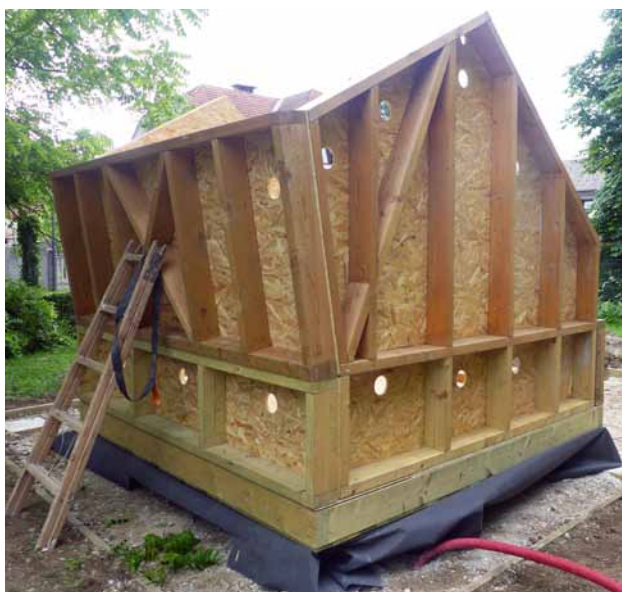
Slika 3: Konstrukcija modelnega lesenega objekta (avtor: Miha Humar)
